**ESTUDIO DEL GRANITO DE MARTINAMOR
COMO ROCA DE CONSTRUCCIÓN:
APLICACIONES AL PATRIMONIO
ARQUITECTÓNICO**

TRABAJO DE FIN DE GRADO

**Daniel Marinero Domingo
2015**

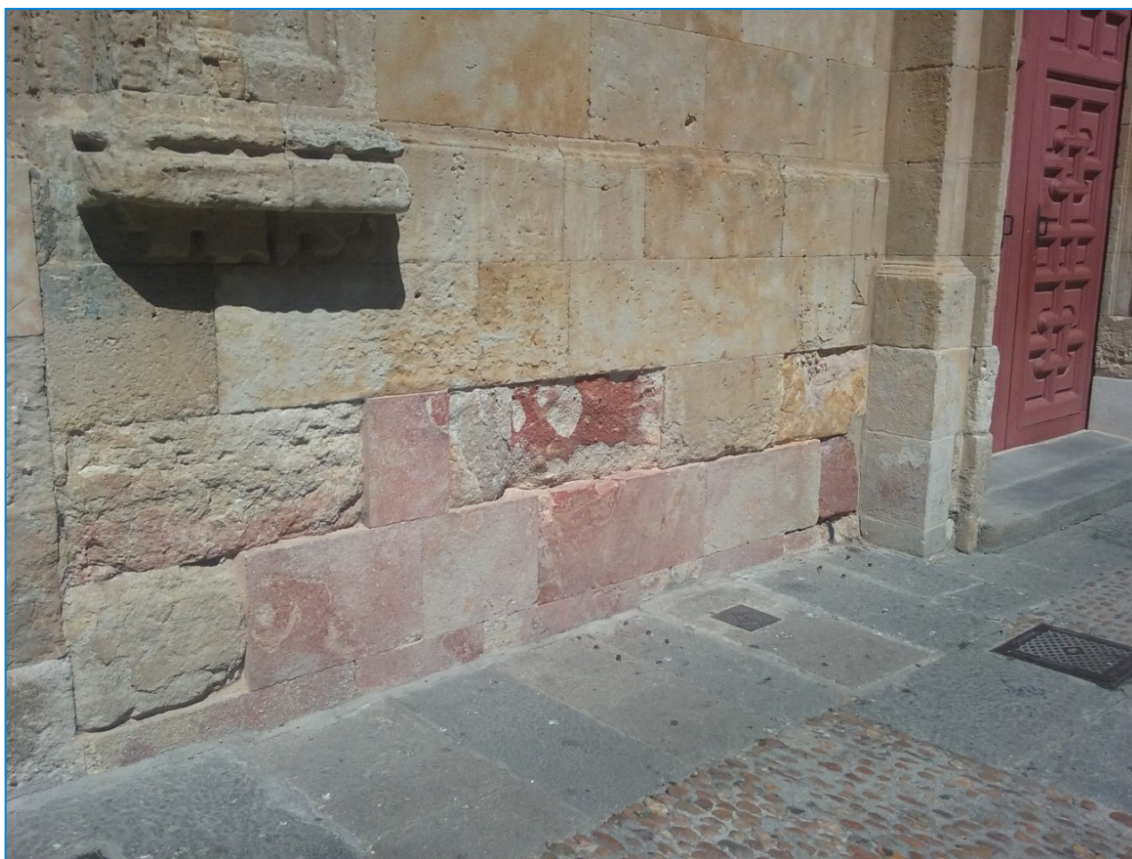
Figura 3. Degradación por humedad en piedras pertenecientes a la formación Areniscas de Salamanca utilizadas en el basamento de la Iglesia de San Sebastián. Fotografía: D. Marinero Domingo.

Sin embargo, la distribución, porcentaje y tipo de cementación (sílice y óxidos de hierro) es muy irregular y teniendo en cuenta que la piedra se extraía de diferentes afloramientos, en algunas construcciones se ha comportado más o menos bien, pero en otras, el ascenso capilar del agua desde el suelo la ha ido degradando con el paso de los años (figura 3). Esta degradación, aunque evidente, no es ni mucho menos la que se habría alcanzado si las piezas de sillería que descansan directamente sobre el suelo, en contacto con la humedad fueran de Arenisca de Villamayor.

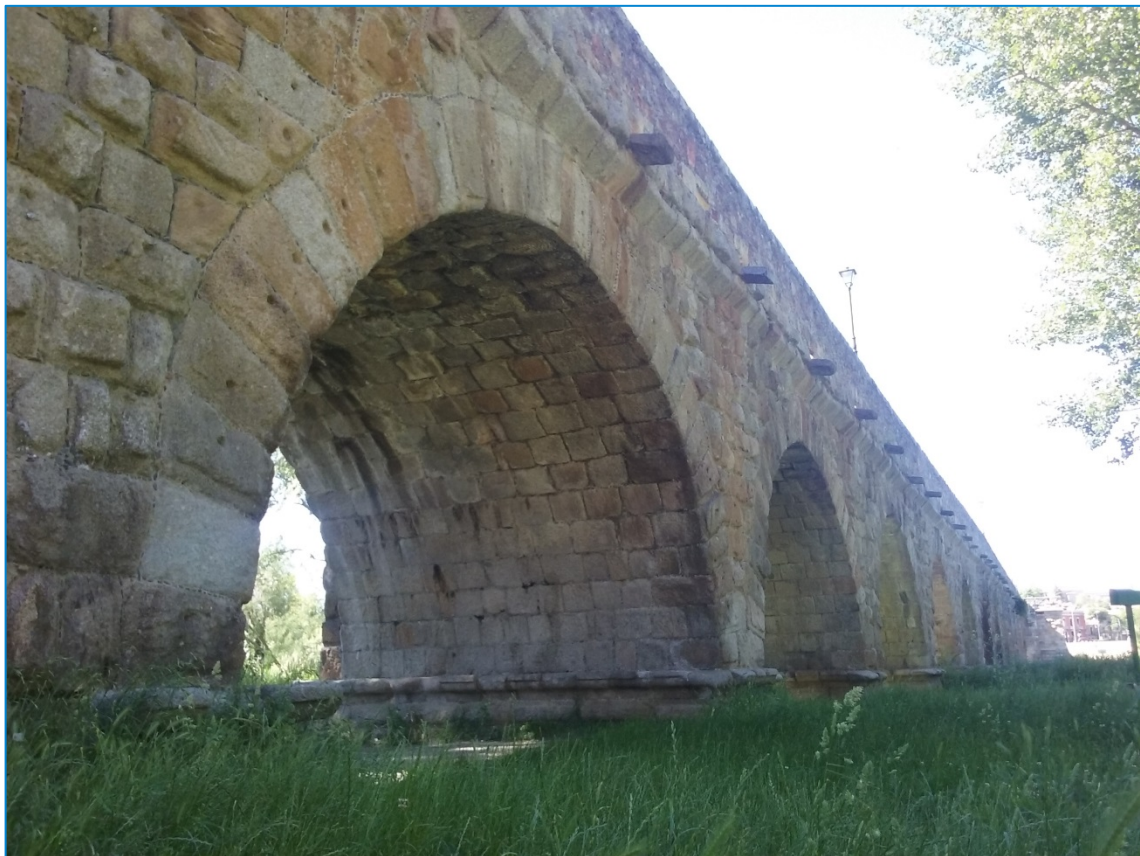
Figura 4. Bloques de granito procedente de Los Santos utilizados en los arcos del Puente Romano, probablemente entre el año 81 y el 98 D.C.
Fotografía: D. Marinero Domingo.

La solución definitiva a este problema ya era conocida por los ingenieros y arquitectos de la antigüedad. Sin ir más lejos, en el puente Romano de Salamanca (figura 4), cuya construcción data probablemente de finales del periodo Flavio entre el año 81 y el 98 D.C. (Menéndez Bueyes, 2005) puede observarse como el basamento de los arcos está construido con material granítico procedente de Los Santos. Conociendo este hecho, se utilizaron en primera instancia las piedras naturales pertenecientes a la Formación Areniscas de Salamanca por el ahorro que suponía el laboreo y el evitar el transporte hasta la ciudad. Fue a partir del primer tercio del siglo XVI, cuando los arquitectos empezaron a traer las piedras graníticas de Martinamor y Los Santos.

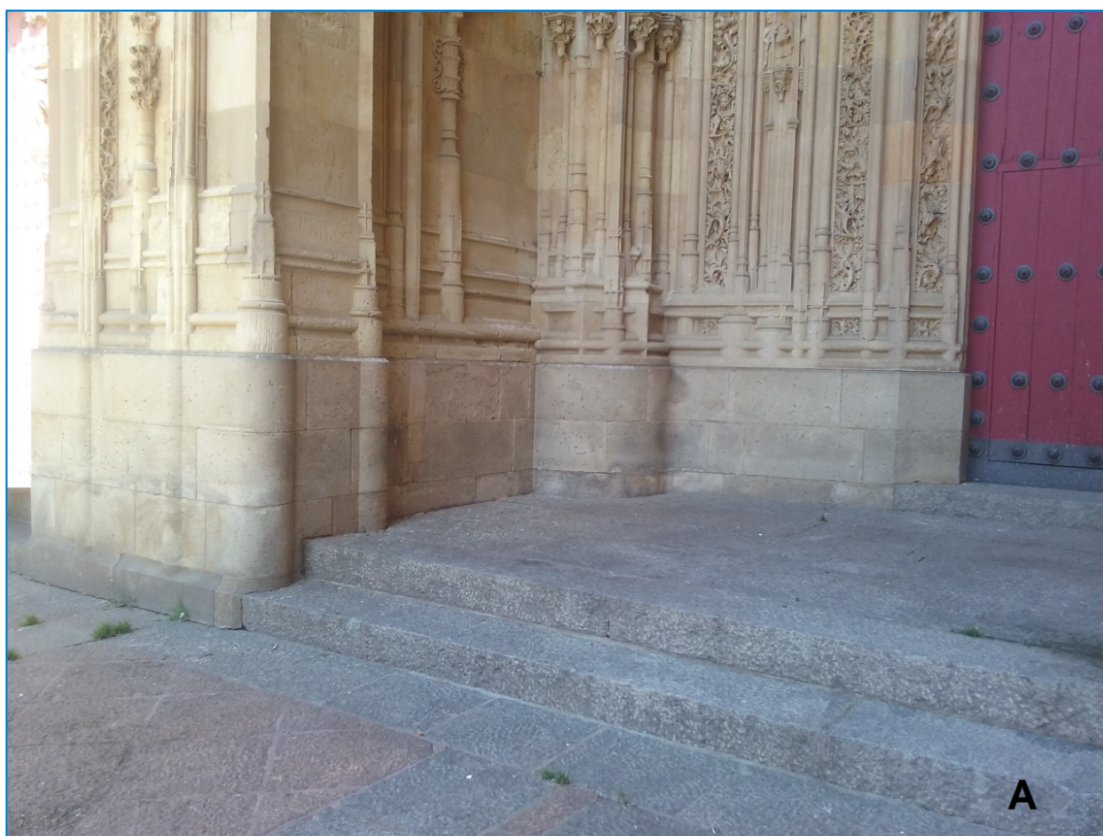
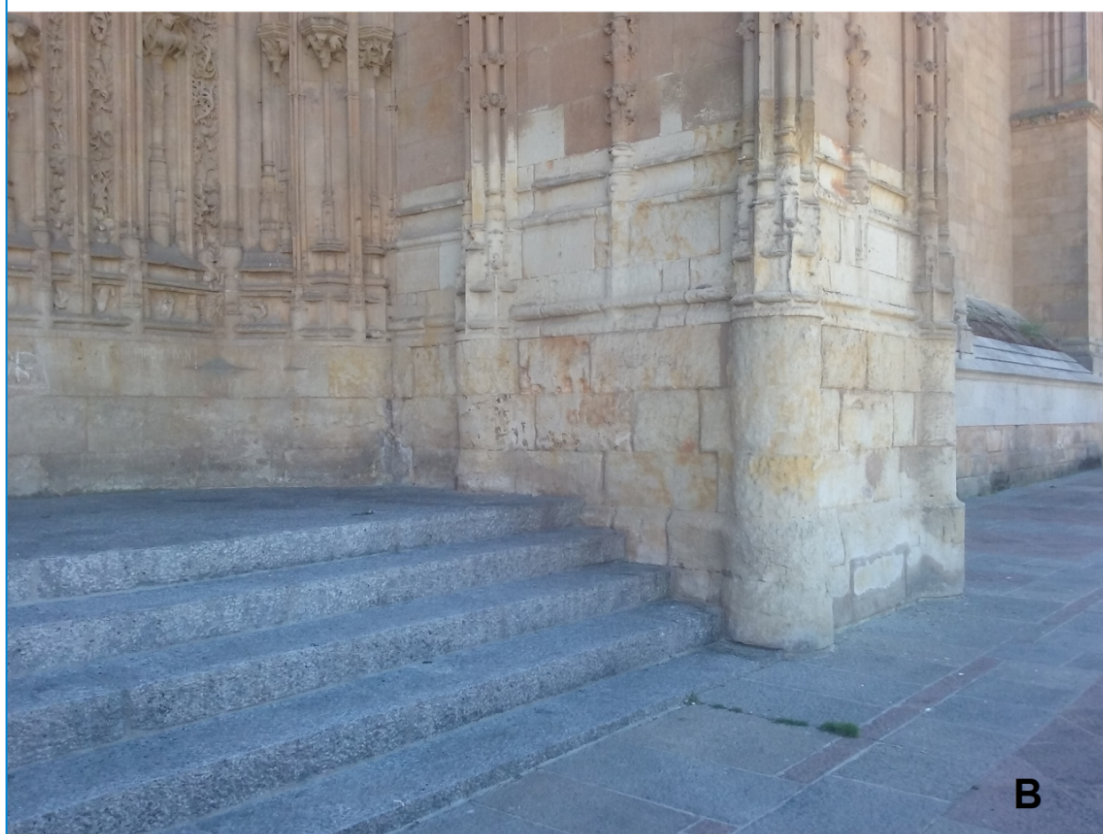
Figura 5. Diferencia entre la degradación con basamento de Granito de Martinamor (A) y sin basamento (B), en la Arenisca de Villamayor de la Catedral de Salamanca. Fotografías: D. Marinero Domingo.

En concreto, se puede señalar a Juan de Álava, maestro y familiar de canteros, como el introductor del Granito de Martinamor con su utilización en los zócalos de las fachadas de la Catedral Nueva (figura 5) y el Convento de San Esteban.

Estos materiales graníticos se caracterizan por carecer de porosidad y tener muy bajos coeficientes de absorción de agua y capilaridad, lo que hace que sean idóneos para su colocación en el basamento de las edificaciones ya que a la par que no se degradan por el efecto de la humedad, evitan que esta alcance a la Arenisca de Villamayor, situada inmediatamente por encima de ellos.

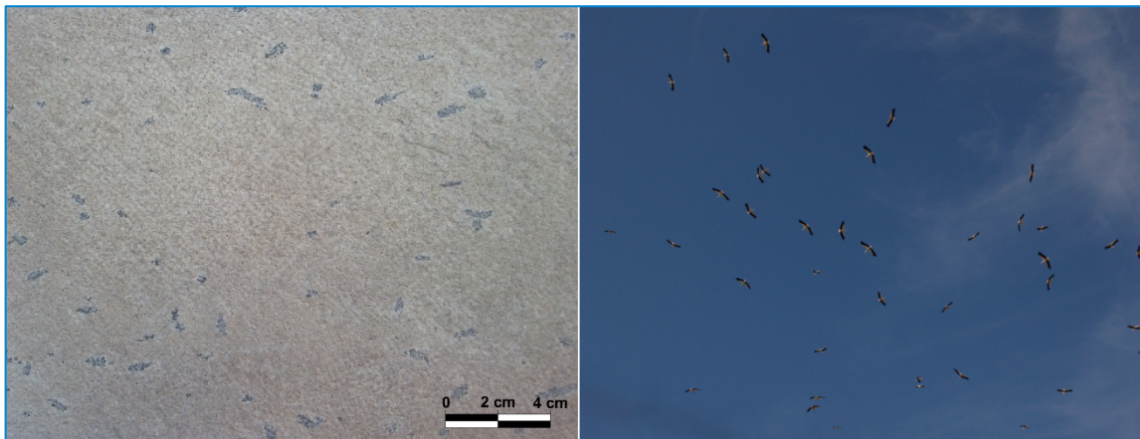
Figura 6. "Piedra Pajarilla" analogía del Granito de Martinamor con la naturaleza. Fotografía granito: D. Marinero Domingo. Fotografía cielo: blog “*Érase una vez Ifamber...*”.

Sin embargo, en términos petrográficos el Granito de Martinamor ofrece una notablemente mejor estética, puesto que carece de heterogeneidades magmáticas como los enclaves máficos o las estructuras por líneas de flujo que presenta el Granito de Los Santos y además destaca su textura con nódulos de turmalina, que cuando es uniforme otorga a la piedra una extraordinaria belleza representando una analogía con la naturaleza (figura 6), en la que la mesostasis representaría el cielo y los nódulos de turmalina el vuelo de los pájaros. Debido a esto la piedra natural de Martinamor también es conocida dentro de la arquitectura histórica como “Piedra Pajarilla”.

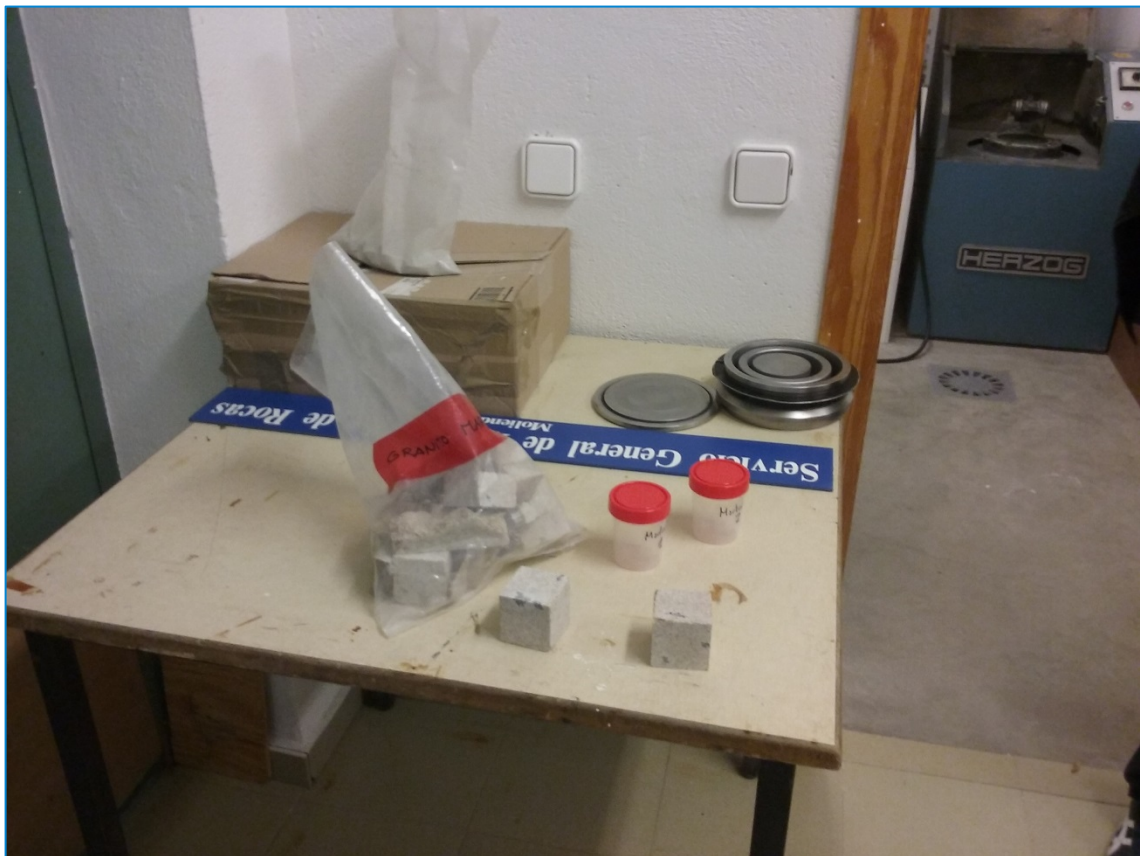
Figura 7. Probetas de roca utilizadas en la obtención del polvo de roca mediante trituración y molienda. Fotografía: D. Marinero Domingo.

Para la realización de los análisis químicos y mineralógicos por difracción de rayos X, se utilizaron como muestra las mismas probetas cúbicas de roca (figura 7) que las utilizadas para los ensayos de la caracterización físico-mecánica publicada por Pereira *et al.*, 2015. En el laboratorio de molienda de la Facultad de Ciencias de la Universidad de Salamanca, primero se trituraron en una machacadora de mandíbulas y posteriormente se molieron mediante vibración en el molino de aros excéntricos hasta conseguir el polvo de roca con el tamaño de grano adecuado para poder realizar ambos análisis. El polvo de roca resultante se introdujo en un recipiente de plástico para muestras y se etiquetó como “*Martinamor 1*”, que corresponde a la muestra de roca fresca de las canteras de Martinamor.

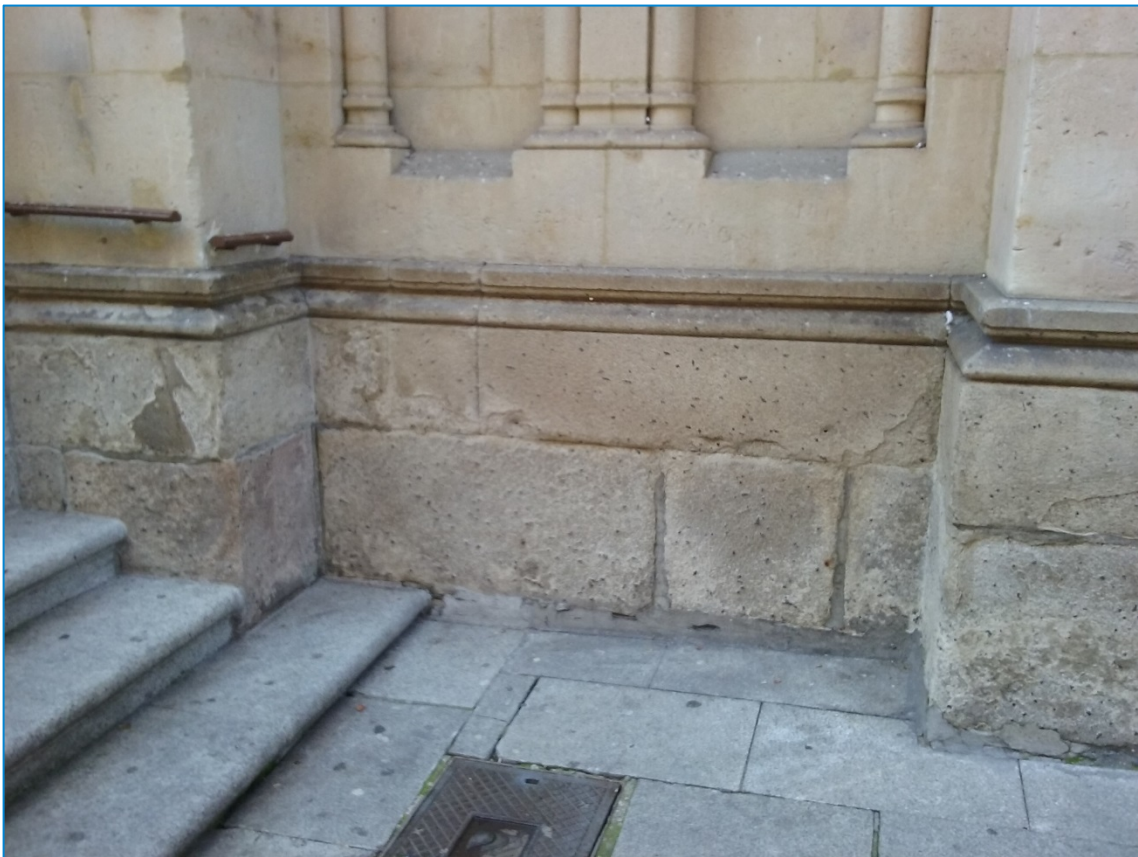
Figura 8. Basamento de la Iglesia de San Juan de Sahagún de donde se tomaron muestras de roca alterada. Fotografía: D. Marinero Domingo.

El motivo por el cual se escogió la iglesia de San Juan de Sahagún para recoger la muestra alterada fue porque es una de las construcciones históricas en la que mejor se reconocen macroscópicamente los signos de la alteración, como se verá más adelante.

- ✚ **Pérdida de material:** es la ausencia de material de la superficie de la piedra. Se da por procesos de erosión que pueden actuar en solitario arrancando y transportando fragmentos de roca o en conjunto con procesos de meteorización. Se puede observar en las figuras 8 y 12.

- ✚ **Despegue o separación:** es el despegue de capas superficiales de la piedra y que puede incluir la caída de material. Las costras o placas son una capa superficial de la piedra, de material alterado, distinguible de las partes interiores por las características morfológicas y a menudo por el color. Se puede observar en las figuras 8 y 12.

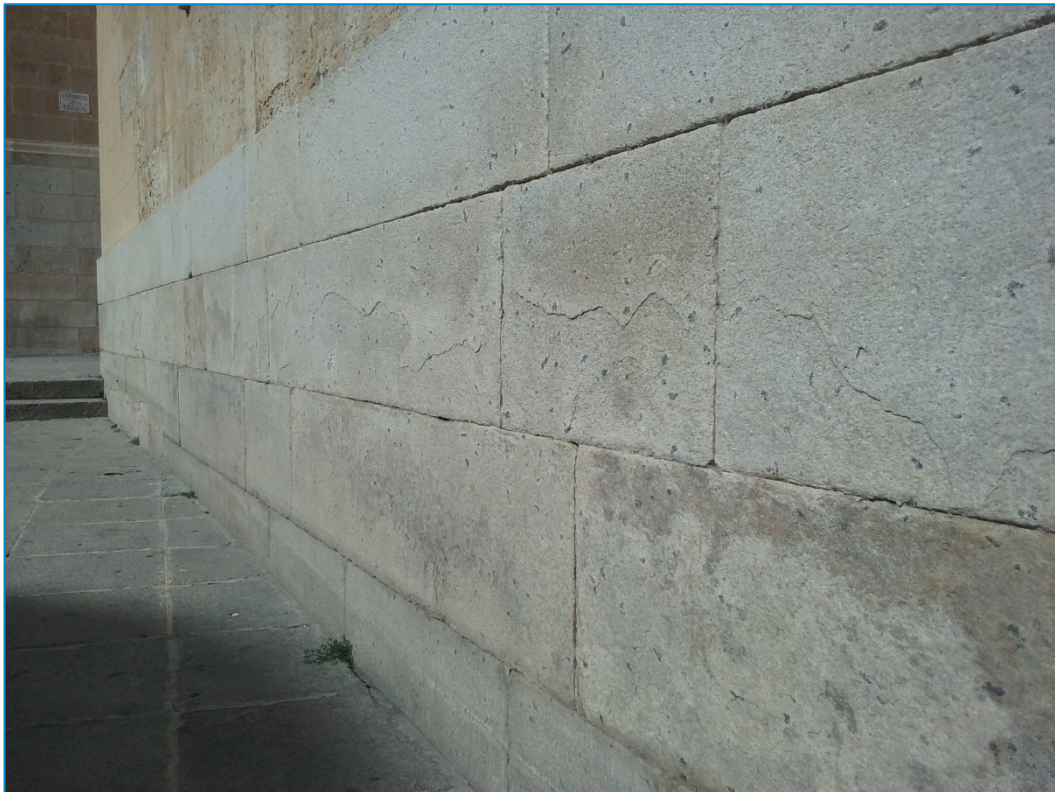
Figura 12. Signos de alteración macroscópica en la piedra natural de Martinamor en la Catedral de Salamanca en los que se identifica, leve alteración cromática y pérdida de material por despegue de capas superficiales. Fotografía: D .Marinero Domingo.

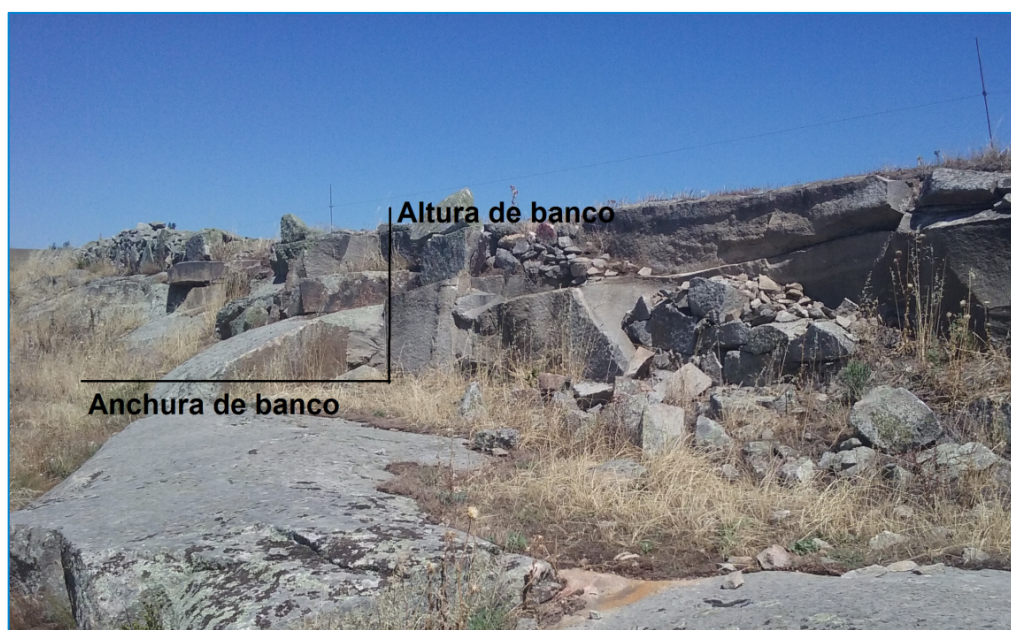
Figura 13. Frente de explotación de un solo banco de la facies leucogranito turmalinífero de grano grueso en las “*Canteras del Pueblo*”

- ✚ “**Canteras del Pueblo**”: su estado actual es el de abandono y consiste en un afloramiento de reducidas dimensiones en el que se pueden ver las tres facies graníticas. Como se ve en la figura 13, se trata de un banco de explotación de la facies leucogranito turmalinífero de grano grueso utilizada en construcción con una altura de banco de no más de 2 metros. En esta facies se identifican estructuras magmáticas subhorizontales, manifestadas por la orientación de los nódulos de turmalina. El cuerpo granítico se encuentra fracturado, horizontalmente por el efecto de descompresión y verticalmente por efecto de los procesos orogénicos posteriores a su formación. Por otra parte el antiguo frente de explotación (figura 13) se sitúa en el borde de un camino y está limitado en su borde superior por una finca privada.

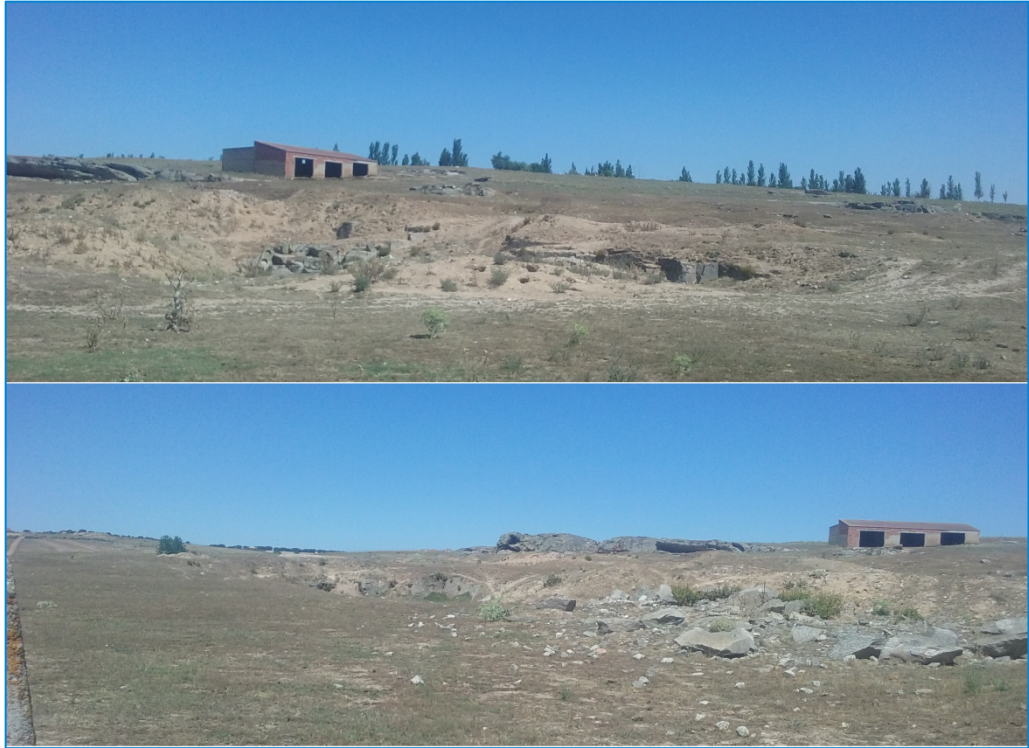
Figura 14. Cortes del terreno por explotación en bancos de Granito de Martinamor en las “*canteras del tío Bernabé*”. Fotografías: D. Marinero Domingo.

✚ **“Canteras del Tío Bernabé”**: estas canteras comprenden un área mucho mayor que las anteriores. Como se ve en la figura 14, existen varios cortes del terreno, correspondientes a la explotación por bancos que se ha realizado a lo largo de la historia en el lugar, donde se aprecia a primera vista que el mayor volumen de roca utilizado en las construcciones históricas de Salamanca y alrededores se ha tenido que extraer de estas canteras. Actualmente, todo el terreno que ocupan los afloramientos de estas canteras, está dedicado al uso ganadero tratándose de una finca privada y delimitada mediante vallado.
